复合聚氨酯保温管道试制中常见缺陷和 处理方法

[中海油(天津)管道工程技术有限公司, 天津 300452]

Defect Analysis and Processing in Preproduction of Composite Polyurethane-Based Insulation Coating for Pipeline

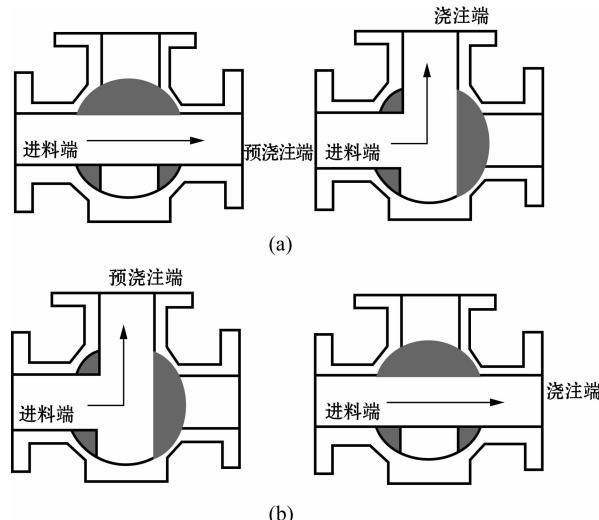
图2 浇注时三通球阀的位置优化

浇注固化后,在触地管端 12 点钟方向出现大量密集的气泡,呈线状或面状分布,同时在接近出气口位置出现燕尾状分布气泡。

试制过程中,前 20 s 浇注到试样模具中,然后通过 T 型三通球阀转换进行整体管道的浇注,至排气口位置连接的塑料管冒出原材料时停止浇注。其中,三通球阀转换模式有两种:一种是先采用直线进行预浇注端浇注,正式浇注时原材料经历 90° 转角,如图 2(a)所示;另一种是先经历 90° 转角进行预浇注端浇注,然后采用直线进行浇注端的浇注,如图 2(b)所示。

浇注可以有效减轻触地端气泡的出现,但这会对大管径、厚涂层保温管道的试制造成一定的困难。排气口与管端封堵器保持一段距离有利于气泡的排放,但是会出现管道最高位置空洞的缺陷,调整模具排气口与管端封堵器相对位置,使其投影露出圆面的 1/2~2/3 为宜。采用图 2(b)显示的三通浇注模式可以保证复合聚氨酯保温材料在塑料管中的平稳流动,减少对气体的裹挟。

后期将对模具进行改造,增加模具的倾斜能力,继续验证模具倾斜角度与气泡情况的相关关系。同时在管端封堵器上设置一个矩形凹槽,便于气泡的聚集和排放,开模后及时使用工具对多余的矩形块进行清除。
